Eine kurze Beschreibung von Cortenstahl.

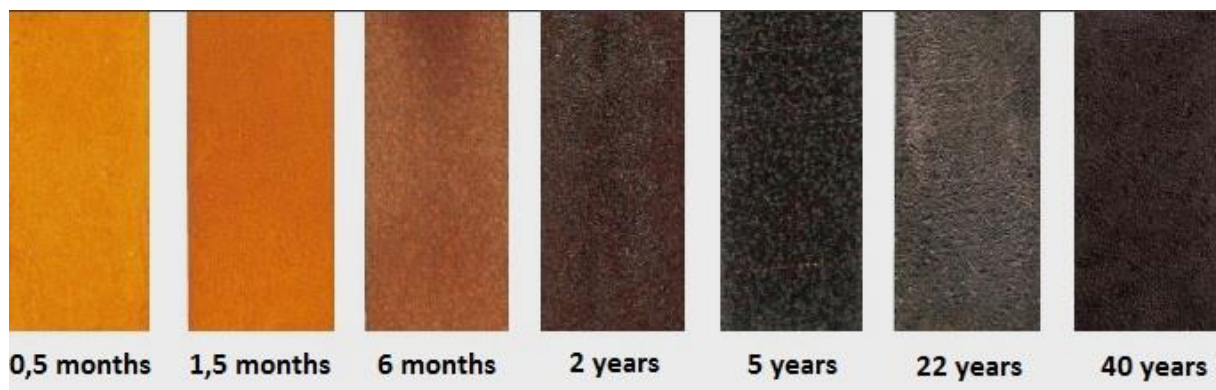
Die folgende Abbildung zeigt, wie sich das äußerliche Erscheinungsbild Phasenweise verändert.

Der Kunde erhält ein Grill, in der ersten Phase, wenn der Prozess der Entstehung der Schutzbeschichtung noch nicht gestartet wurde, der wie verrostet aussieht.

Der normale Prozess der Entstehung von Patina auf der Oberfläche dauert 18 bis 36 Monate, kann jedoch durch abwechselndes Gießen von Wasser und Trocknen des Produkts beschleunigt werden.
